Posouzení stability tělesa komunikace R46

**v km 9,100-9,275 – analýza příčin a vypracování návrhu
stabilizačních opatření**

**Assessment of the Stability of Soil Solid of the Road R46
(9.100-9.275 km) – Analysis of Causes and Devising of
Stabilization Measures Project**

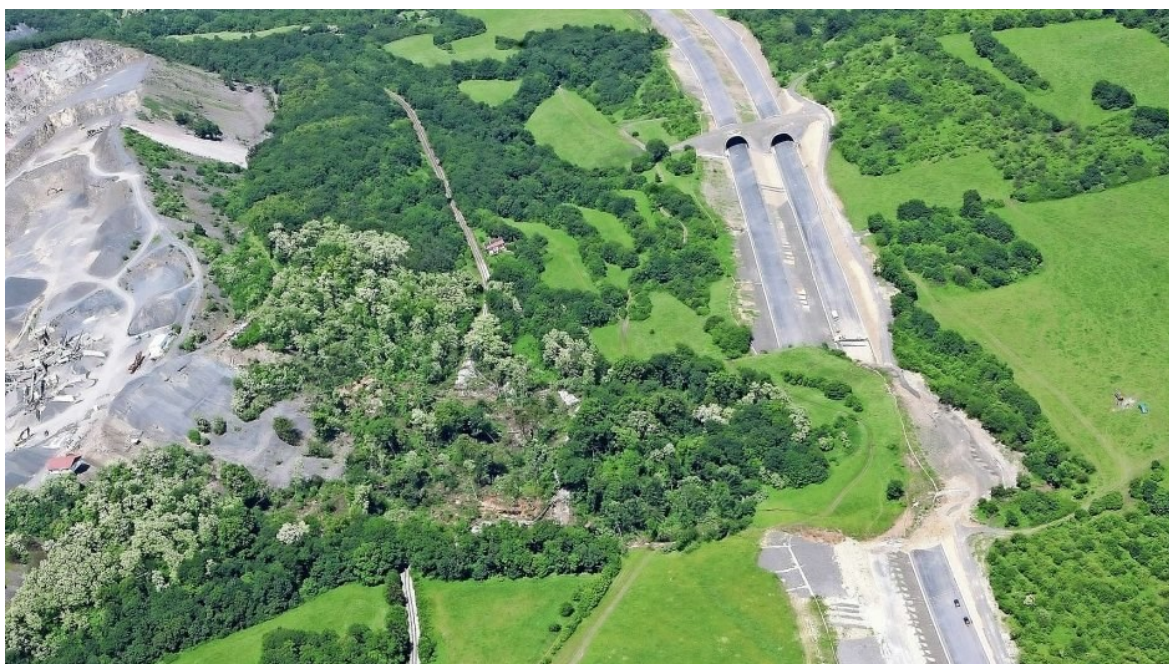
Obr. 1: Úsek rozestavěné dálnice D8, částečný sesuv půdy v roce 2013 [5]

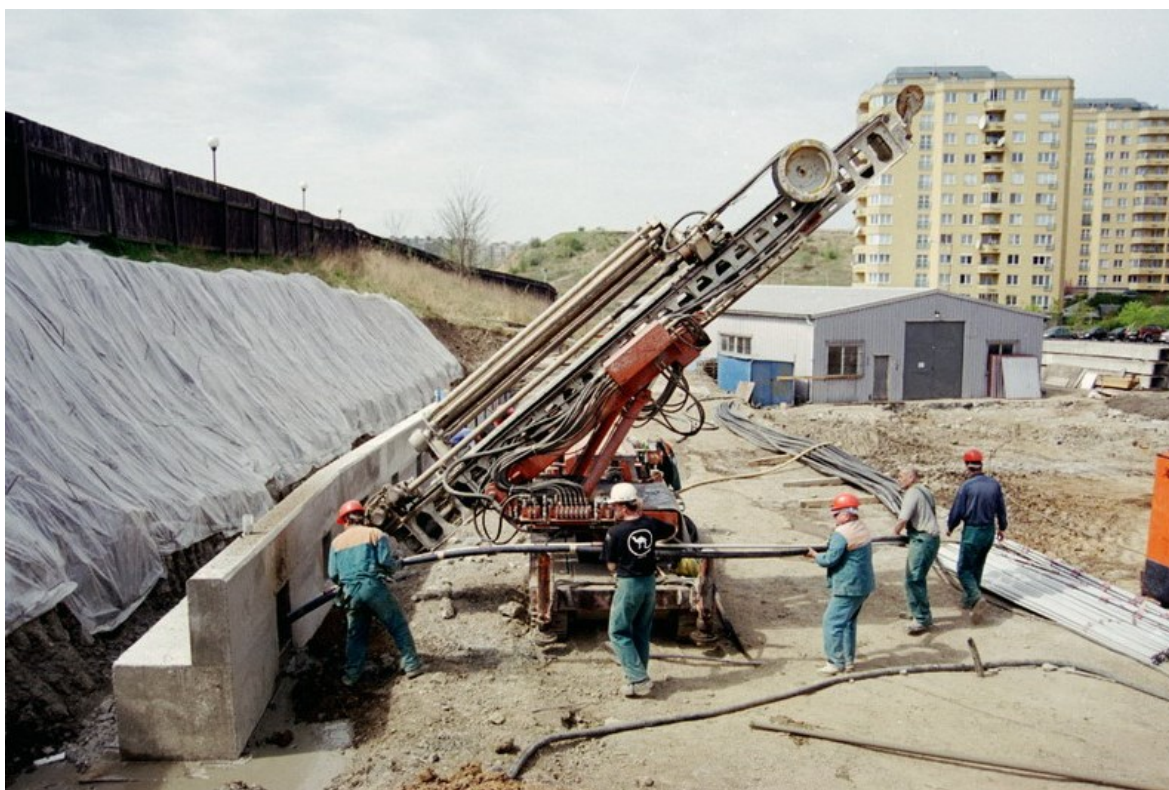
Vrty pro umístění kotev jsou prováděny pomocí rotační nebo rotačně-příklepové vrtné soupravy. Hloubka vrtu musí dosahovat až za smykovou plochu. Vrt se nejprve vyleje zálivkou, poté se vloží kotva a provede se injektáž kořene cementovou injekční směsí. Poté se osadí hlava kotvy a v určitých časových intervalech se kotva předepe na hodnoty dané projektem. Pro dlouhodobou kontrolu je využíváno monitoringu, kde se zaznamenávají síly a jejich následné ustálení. Jako měřicí zařízení k zaznamenání těchto tahových sil se používají dynamometry umístěny v hlavách pilot. [9]

Obr. 11: Osazování kotvy do vrtu [9]

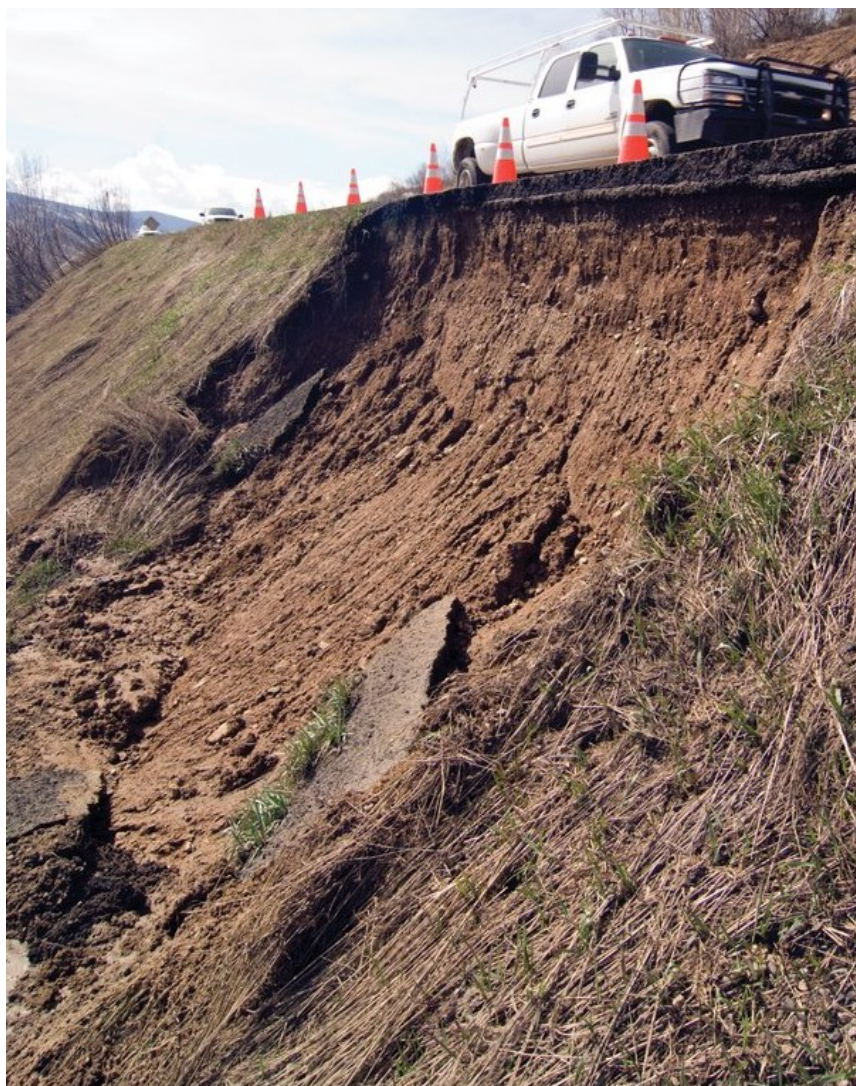
Poruchy svahů násypů se projevují zprvu viditelnými zátrhy v koruně násypu a nakonec dojde až k sesuvu svahu. Jedná se o případ, kdy dojde ke ztrátě mezní rovnováhy a ke kolapsu svahu. Nejčastějším případem jsou násypy, které jsou uloženy na šikmém terénu, kdy srážková voda vtéká do tělesa násypu nebo jím podtéká. Dochází k posunům ve směru sklonu podloží. Jiným případem může být ztráta stability stabilizační konstrukce umístěné v koruně nebo patě násypu. [10]

Obr. 12: Sesuv svahu tělesa komunikace [20]

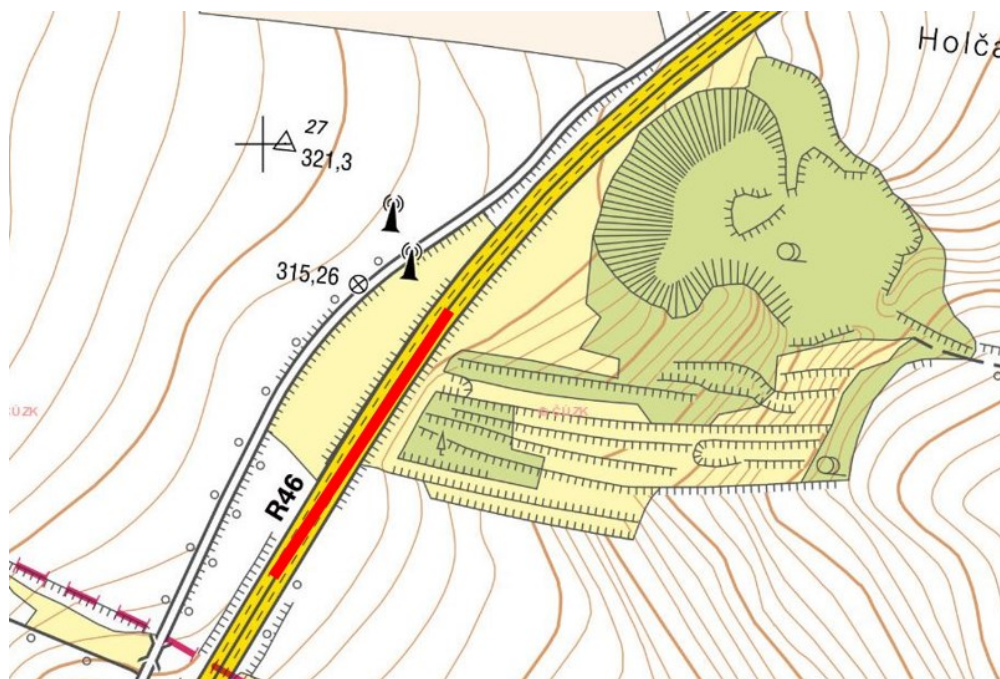
Obr. 15: Základní mapa sklonitosti terénu [14]

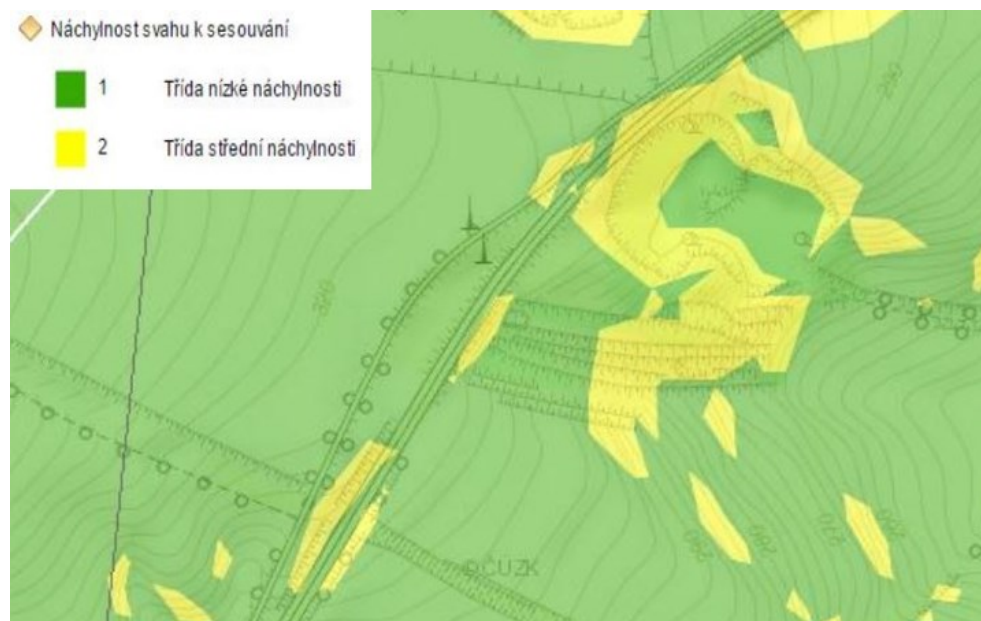
Po prozkoumání materiálů z České geologické služby nebyly v zájmovém území ani blízkém okolí zaznamenány žádné svahové nestability. Pouze část zájmového území může být dle mapy sesuvných území (Obr. 18) náchylná k sesouvání díky místním podmínkám.

Obr. 18: Mapa náchylnosti svahu k sesouvání [17]

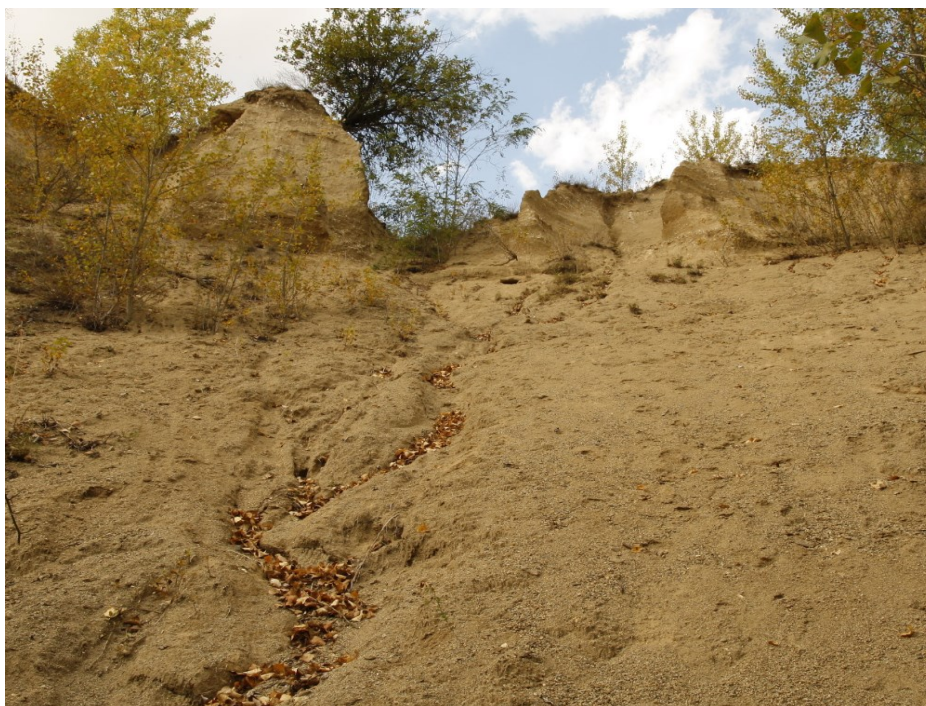
Z osobní obhlídky terénu bylo zjištěno, že se v blízkosti zájmového sesuvného území nenachází žádné místní vodoteče. Lze tedy konstatovat, že zde působí pouze dešťová voda po povrchu z blízkých polí a dané geologické prostředí se chová jako kolektor. Ani v blízké bývalé pískovně nebyly nalezeny žádné prameny nebo jezírka, pouze vymletá koryta po dešťové vodě (Obr. 19).

Obr. 19: Vymletá koryta po dešťové vodě v blízké pískovně

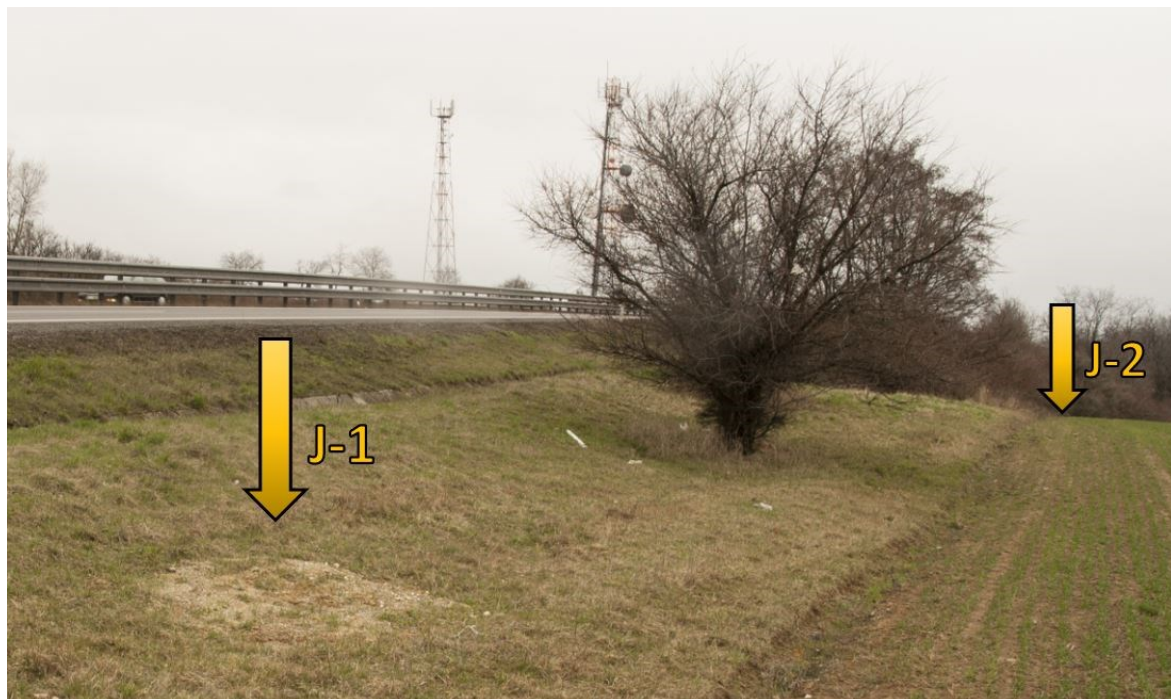
V listopadu 2015 byla provedena geodetická měření firmou Geodetic s.r.o., Ostrava a inženýrsko – geologický průzkum firmou VBV GEO s.r.o., Havířov. Součástí IG průzkumu bylo provedení dvou průzkumných vrtů, ze kterých byly vyhotoveny geologické profily J-1 a J-2 (Obr. 20).

Obr. 20: Umístění průzkumných vrtů J-1 a J-2

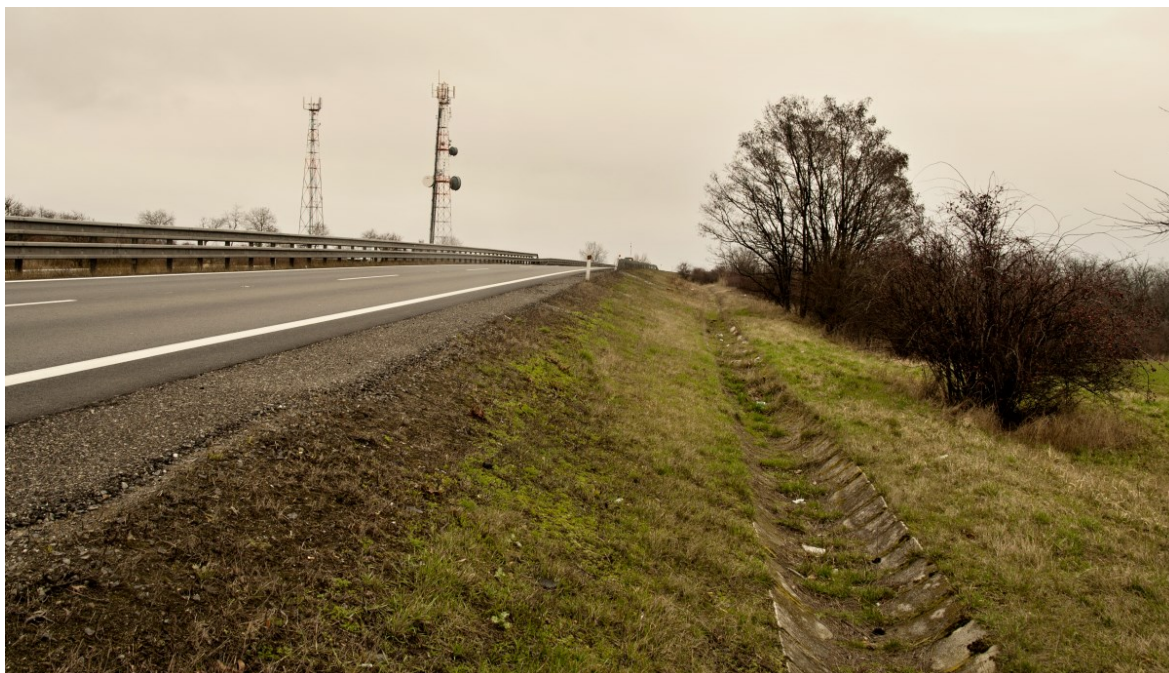
Obr. 22: Fotografie stávajícího stavu

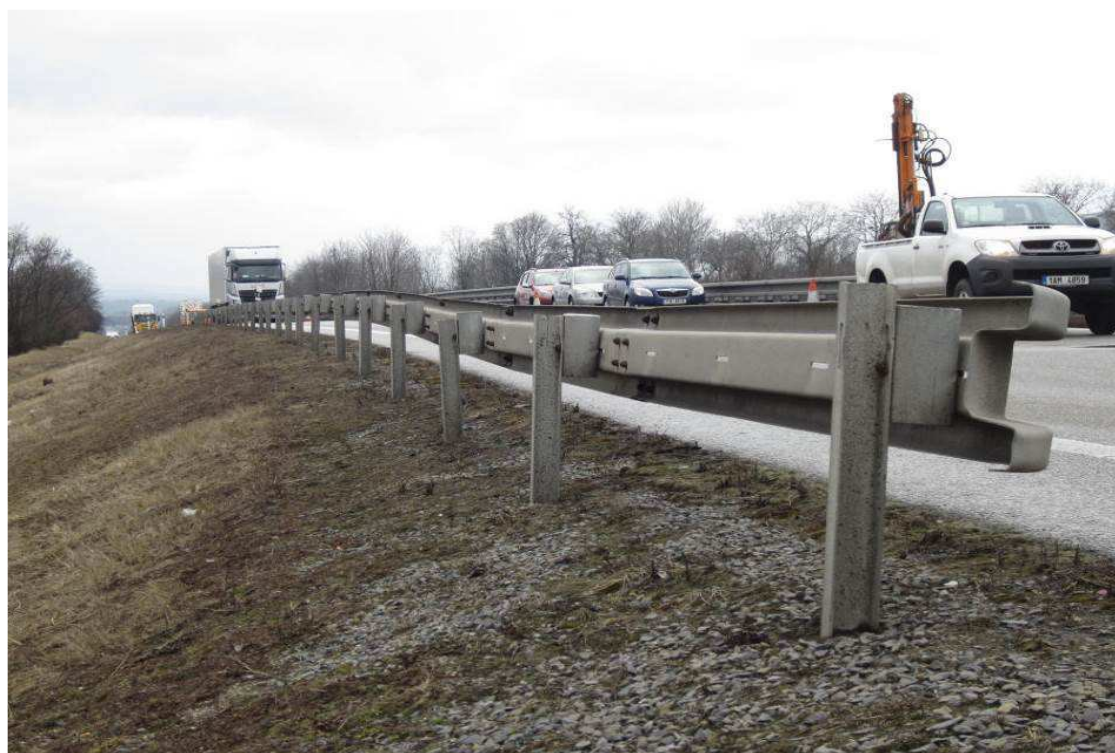
Na tělese komunikace R46 v km 9,100 – 9,275 se již delší dobu projevují náznaky nestability v podobě trhlin ve vozovce či poklesu svodidel (Obr. 24). Dále lze pozorovat slabé zátrhy ve svahu komunikace V březnu 2015 byl díky těmto poruchám částečně omezen provoz a následně byla provedena rekonstrukce svrchní části vozovky spolu s novými ocelovými svodidly. Tato částečná rekonstrukce však neslouží jako dlouhodobé řešení. Pokud v brzké době nebudou provedeny rekonstrukce většího rozsahu, vhodná sanační opatření, lze předpokládat obdobný vývoj v podobě poklesu a trhlin ve vozovce.

Obr. 24: Lokální porucha v km 9,275 – pokles svodidel (materiál poskytnutý konzultantem DP)

Je patrné, že tyto poruchy vznikly z kombinace několika působících vlivů. Zprvu jsou to dynamické účinky od dopravy, která za poslední desetiletí několikanásobně vzrostla, spolu s nepříliš vyhovujícím podložím pod násypem. Dále samotné těleso násypu, u kterého nebyla zjištěna jeho konstrukce. Při zhotovování konstrukce násypu v minulosti mohlo dojít k nevhodnému zvolení materiálu nebo uspořádání vrstev.

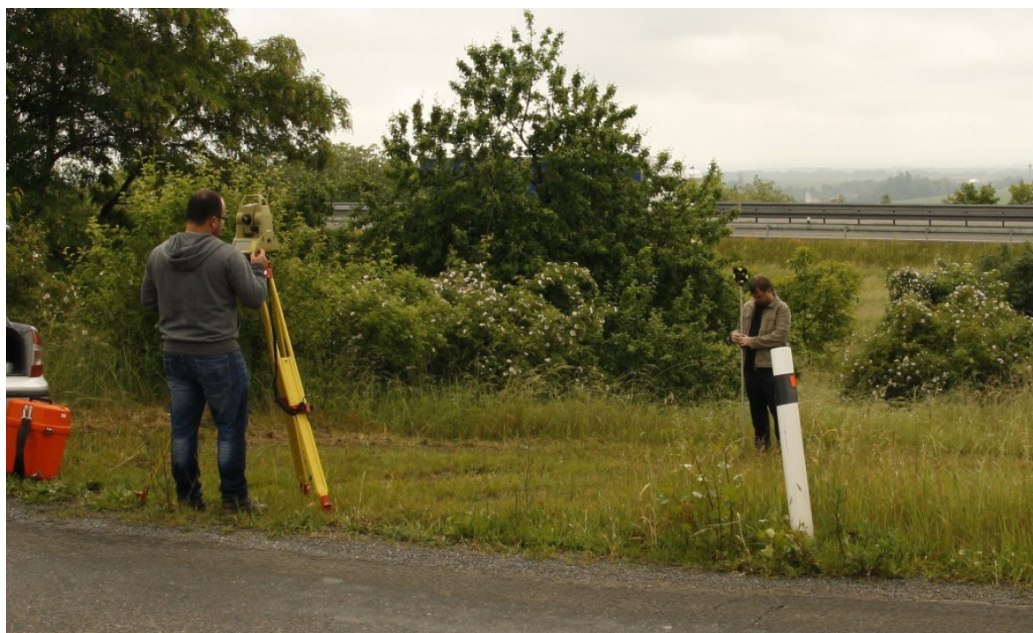
Pro potřeby matematického modelování bylo nutné získat data pro zhotovení příčného řezu, který byl zvolen uprostřed vyšetřovaného úseku. Geodetické zaměření bylo provedeno 3. června 2016. Samotné zaměření probíhalo pomocí totální stanice LEICA TPS1200 a měřicí latě ze dvou stanovišť.

Obr. 27: Geodetické zaměření příčného profilu ze stanoviště 2

Nejprve ze stanoviště 1, z východní strany násypu. Stroj se podařilo umístit přímo na průzkumný vrt J-2 a zaměřila se pouze pravá část od stroje, jelikož směr ke komunikaci byl zarosten vysokým křovím. Poté se zaměřovalo ze stanoviště 2, kde se stroj umístil v blízkosti silnice III. třídy. Zaměřené hodnoty, vpravo a vlevo, se zaznamenaly (Tab. 1). Pomocí totální stanice byly naměřeny hodnoty horizontálních a vertikálních úhlů a horizontální vzdálenost od stroje k měřicí lati. Z naměřených hodnot byl zhotoven příčný řez v softwaru Autocad (Příloha č. 4). Hodnoty od stanoviště 1 vlevo po střed komunikace R46, které se kvůli značnému porostu nepodařilo zaměřit, byly odečteny z účelové mapy (Příloha č. 3).

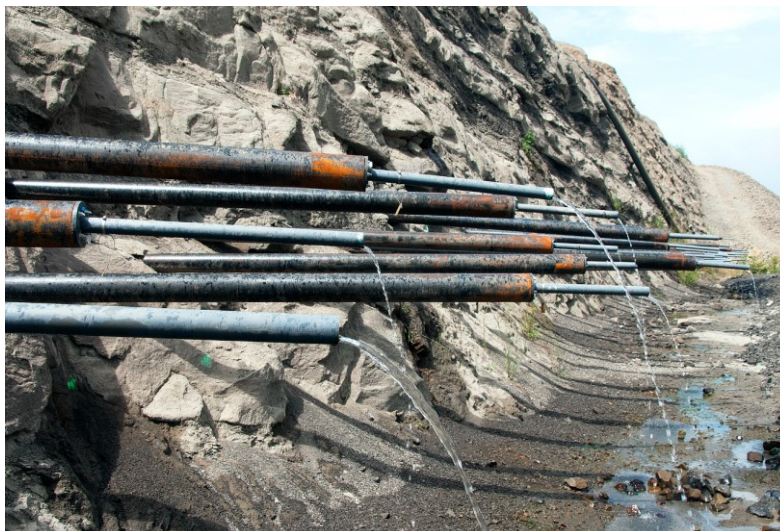
Pomocí hloubkového odvodnění je voda odváděna z větších hloubek pomocí odvodňovacích vrtů. U vertikálních a šikmých drenážních vrtů je nutné zajistit jejich vyústění až do propustného podloží, aby stahovaly vodu. Horizontální vrty jsou konstruovány perforovanou pažnicí, díky perforaci lze snadněji provádět údržbu propláchnutím tlakovou vodou. Perforované potrubí bývá ocelové nebo z vysoce jakostního PVC-U. Voda je stahována z okolí horizontálními vějířovitými vrty do studní, ze kterých se voda odvádí do povrchových vodotečí pomocí čerpání nebo dalšího horizontálního vrtu. Ke zvýšení účinnosti odvodňovacích vrtů se využívá štěrkových pilot nebo podzemních stěn, které jsou vyplněny štěrkem. [1]

Obr. 39: Horizontální odvodňovací vrty [18]

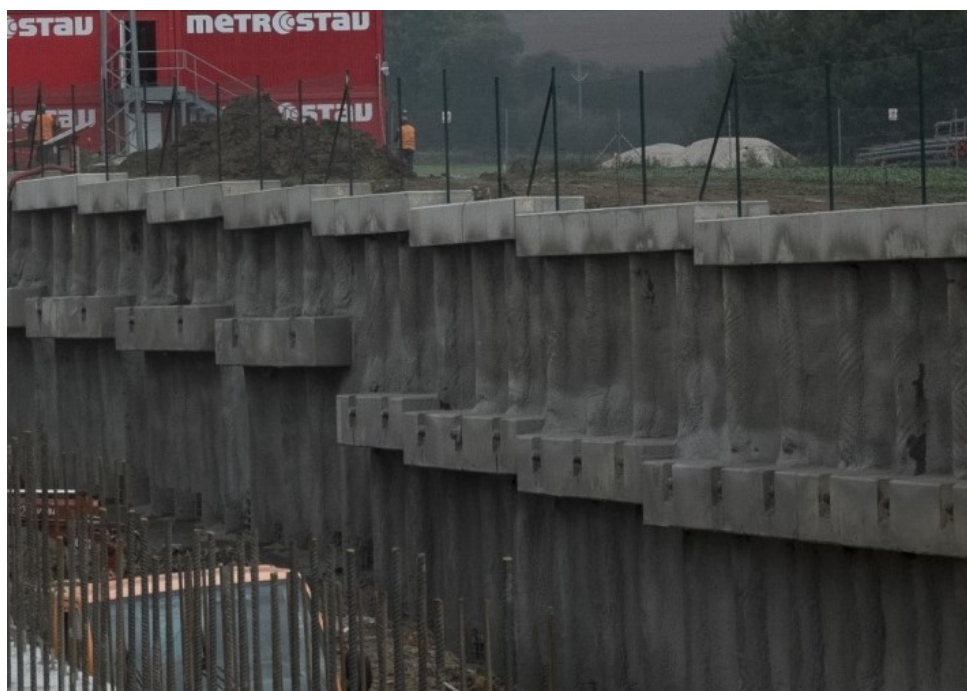
Velkopřůměrové pilotové stěny se často používají k zabezpečení svahů u důležitých dopravních komunikací nebo jako pažení výkopů stavebních jam. Hloubka ukotvení bývá značně pod smykovou plochou. Je nutné zachovat přirozený režim podzemních vod, proto se musí pilotové stěny dokonale odvodnit. Zhotovení pilot je efektivní a rychlé, ale po finanční stránce náročné.

Obr. 40: Pilotová pažící stěna s převázkou a kotvami (start. jáma pro TBM Ejpvovice 2014)

Průměry zhotovovaných pilot bývají v rozmezí 0,6 až 1,2 m a světlá vzdálenost mezi nimi se pohybuje od 0,2 m do 0,6 m. Provádí se za pomoci strojního vrtání vrtným šnekem. Ve stabilních soudržných zeminách, bez přítomnosti vody, lze provádět vrt zcela nepažený, avšak ve většině případů je nutno vrt pažit. Jako pažení se používá ocelová výpažnice, bentonitová či jílová suspenze. Nebo se použije tzv. kontinuální vrtačka CFA, která po dosažení dna do vrtu pouští betonovou směs přes vrtný nástroj. Následně se do vrtu vloží výztuž v podobě armokoše a vrt se zabetonuje pomocí betonovací roury s násypkou.
